## MLM 대비 전통적인 RTO 열 회수 매체

### 무작위 충전 매체의 문제점들

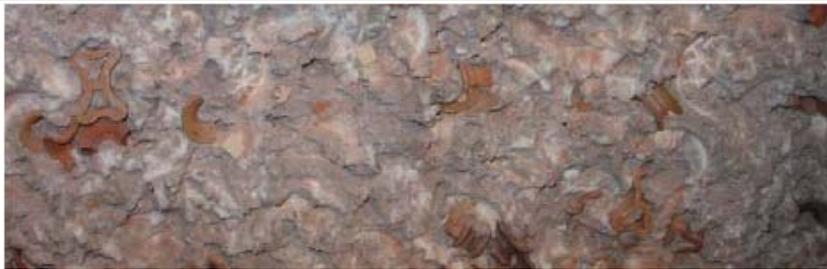
이 RTO에 여러 가지 무작위 충전 매체들이 과거에 설치되었었고, 절연재 안에 보존 되어 있음에 유의 하십시오.

무작위 충전 매체는 RTO에 열 회수 매체로 사용 될 때, 고 압손 이외에 공통적인 조업상의 문제점들과 연관 되어 있습니다. 그 문제점들은 시간이 지날수록 퇴화 될 뿐 아니라, 가라앉고, 서로 엉겨 붙는 현상들을 포함합니다.

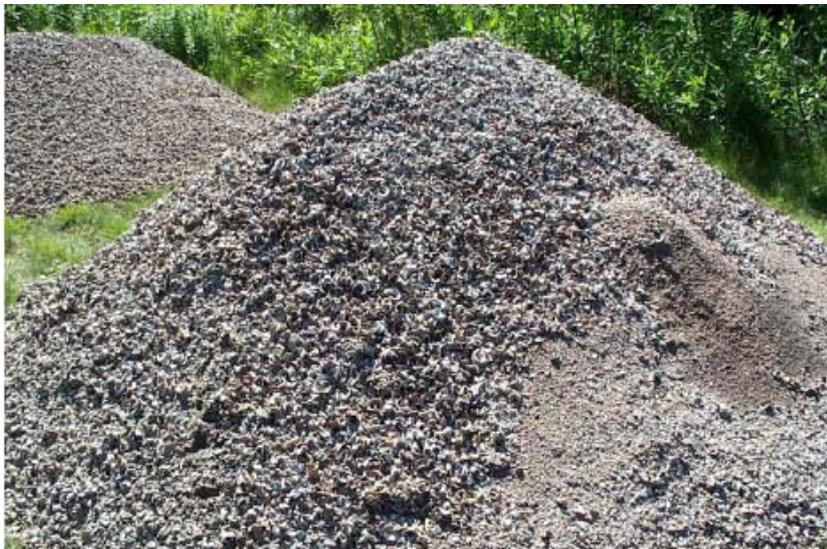
Massachusetts주 Fitchburg시 제공. MLM으로 교체를 위해 이 Saddle들은 그 곳의 RTO에서 제거 되었었습니다. 그 Saddle들 일부는 균일한 모래로 가루가 되었었다는 사실에 유의 하십시오.

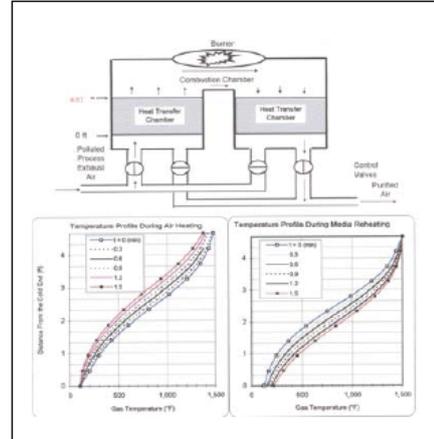
RTO의 가열과 냉각 사이클 중 온도 변화 곡선에 유의하십시오.

300°F(150°C) 이상의 온도 변화가 이 Bed 안에서 예상된다는 사실에 유의 하십시오. 그리고 이 온도 변화는 매 가열 및 냉각 사이클 중에 발생합니다.

한 RTO내의 열 회수 매체는 극심한 온도 변화들에 영향을 받습니다. 이 현상은 열 회수 Bed들의 중앙 부분에서 가장 현저합니다.

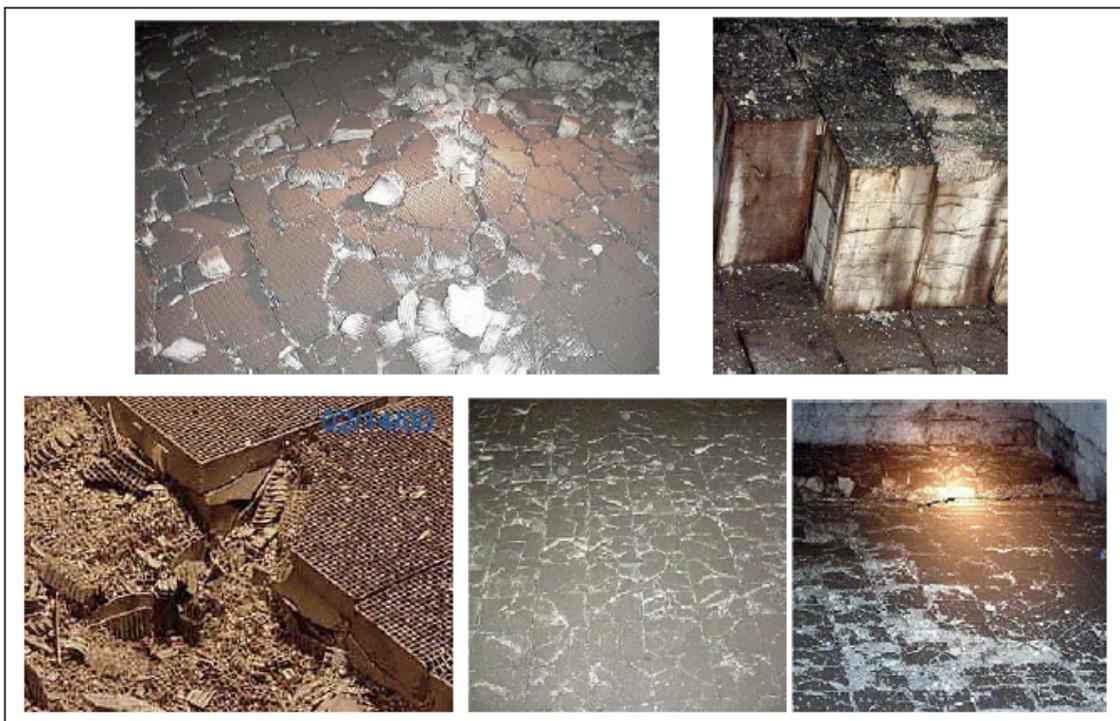
Monolith형 매체들은 어떤 RTO에서나 항상 존재하는 열 응력 때문에, 대 변혁적인 손상을 많이 허용 할 수 있는 것으로 입증 되었습니다. 다음의 사진들은 서로 다른 RTO들에서 찍힌 것들입니다.

추가적으로 한 RTO의 정상 설계 관습은 유기 화합물들의 모든 연소는 연소실 내에서 발생하는 것으로 가정 합니다. 유기물의 연소가 열 회수 매체 내에서는 일어나지 않는 것으로 가정 됩니다. 그러나, 실제로는 열 회수 매체 내의 온도가 1000°F 이상이므로, 열 회수 매체 내에서의 유기물의 연소는 정상적인 현상입니다.

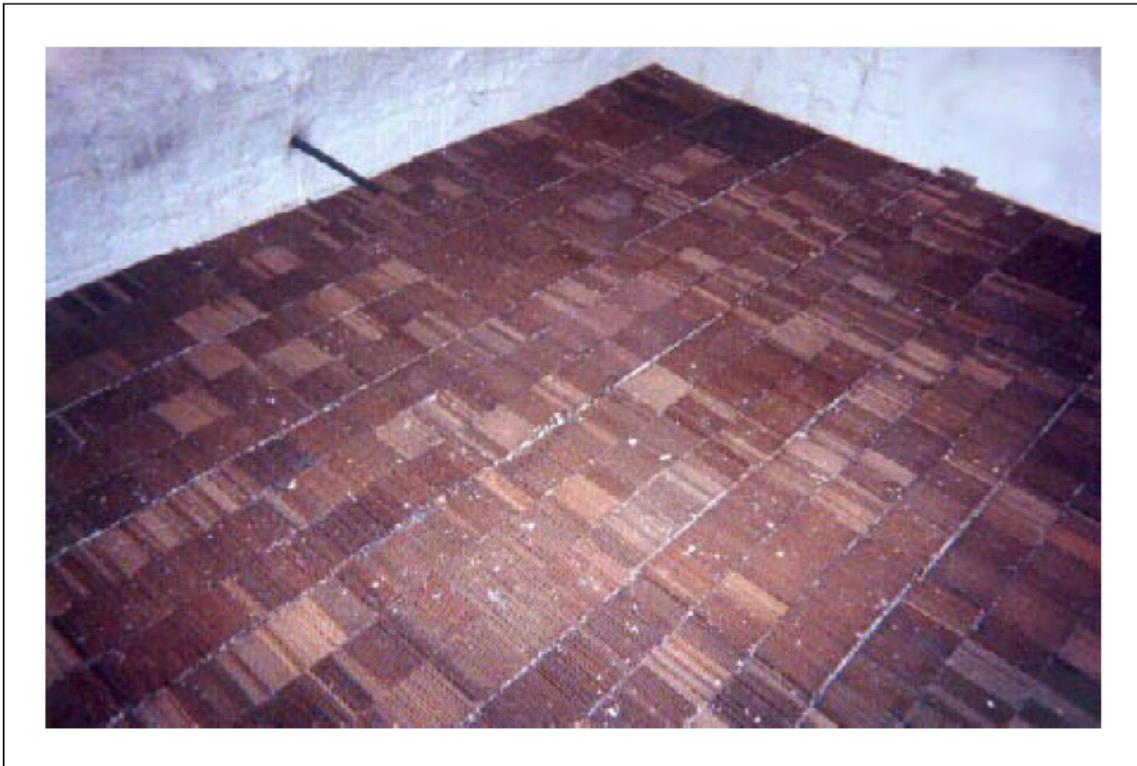
## 정상적인 RTO 운전 후 손상 없는 MLM<sup>®</sup>

다음 사진은 한 RTO 내에 처음 설치 된 MLM<sup>®</sup>의 Bed를 보여 줍니다.

1996년 처음 설치되었을 때와 같이 이 매체는 오늘도 제 성능을 발휘하고 있습니다. 오늘까지 MLM<sup>®</sup> 매체는 Lantec사의 지침대로 설치되었고, Lantec사가 제공한 설계 조건들대로 운전 되었으면, 위에서 보신 Saddle들과 Monolith형 매체들의 실패 현상들로 인해 교체되지 않았습니다.
